PROTOKÓŁ WERYFIKACJI STANU TECHNICZNEGO POJAZDU

Biuro Rzecznawcze „Auto-Test”
33-100 Tarnów ul. Mościckiego 4

Data oględzin:	05-11-2018
Miejsce oględzin:	WROCŁAW

Marka:	CITROEN	Nr rejestracyjny:	OP.....
Model:	BERLINGO	Nr VIN:	VF7.....
Wersja:	-	Stan licznika:	92766 KM
Rodzaj nadwozia:	KOMBI	Ilość drzwi:	5
Kolor nadwozia:	ZŁOTY	Rodzaj skrzyni biegów:	MANUALNA
Pojemność skok. silnika:	1587	Moc maksymalna:	80kW
Rodzaj paliwa:	<input checked="" type="checkbox"/> Benzyna	Rok produkcji:	2008
	<input type="checkbox"/> Diesel		
	<input type="checkbox"/> Benzyna+LPG	Data pierwszej rejestracji:	15.06.2008
	<input type="checkbox"/> Benzyna+CNG		
	<input type="checkbox"/> Elektryczny		
	<input type="checkbox"/> Etanol		
	<input type="checkbox"/> Hybryda		
	<input type="checkbox"/> Wodór

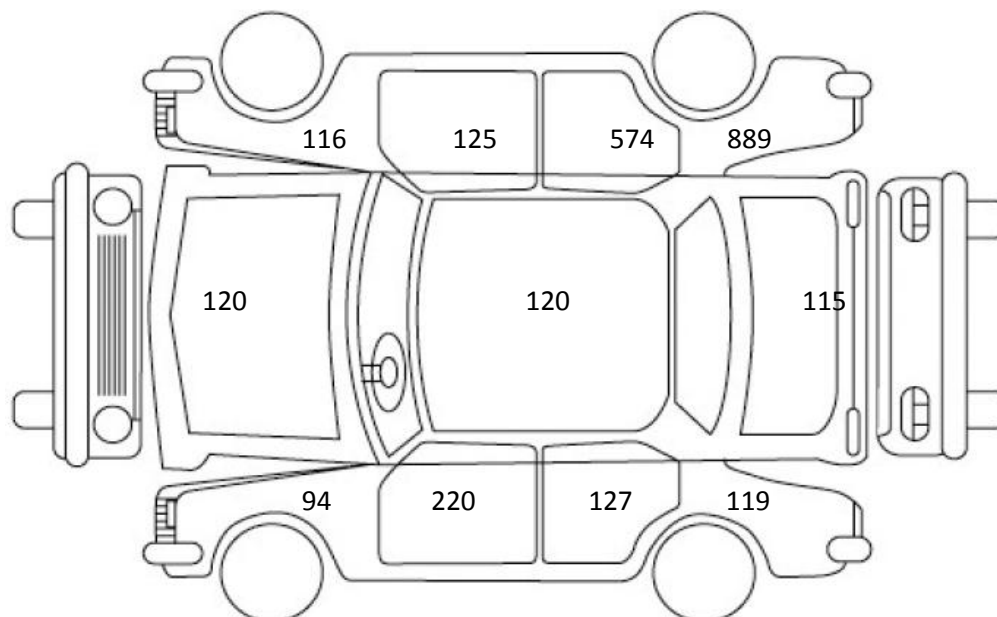
Pomiar grubości lakieru wykonany miernikiem: SALUTRON (wartości podane w μm)

Stwierdzono wcześniejszą naprawę blacharsko-lakierniczą na elementach:

Drzwi tylne prawe,
Błotnik tylny prawy,
Drzwi przednie lewe.
